Røyksundkanalen, bakgrunn for prosjektet;

Bakgrunn og diverse brev og kommunikasjon frå MGU;

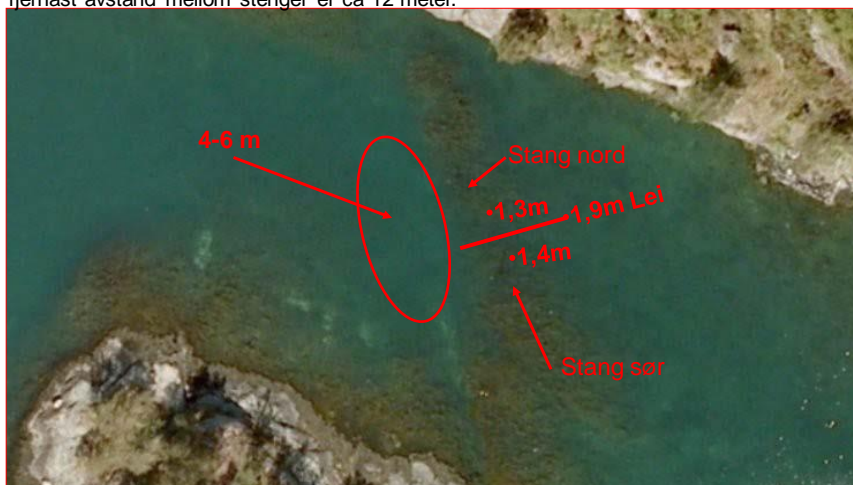
Delprosjekt 1;

Behov for sprenging, ca 60 m³, massar kan gravast vestover, og plassert i djupare område som vist på bilete. Seilingslei er ca 1,9 m med ein "nakke" på kvar side som må fjernast avstand mellom stenger er ca 12 meter.

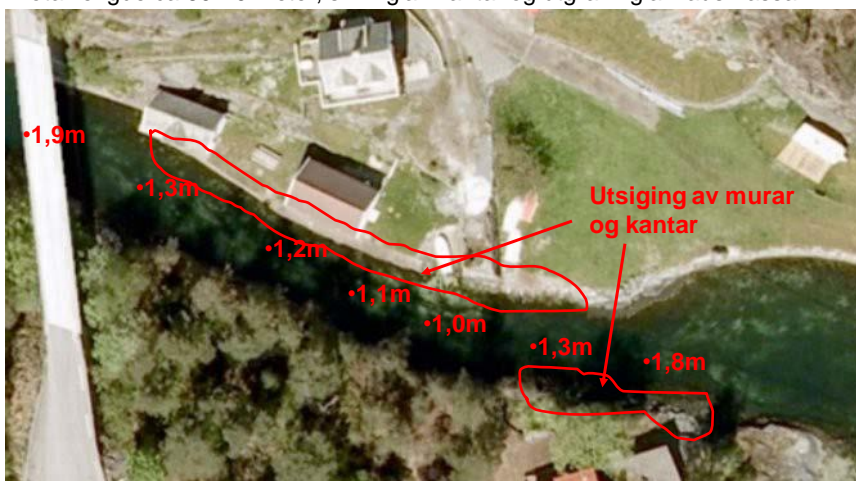
Delprosjekt 2; Oversikt

Total lengde ca 60-70 meter, sikring av kantar og utgraving av lausmassar

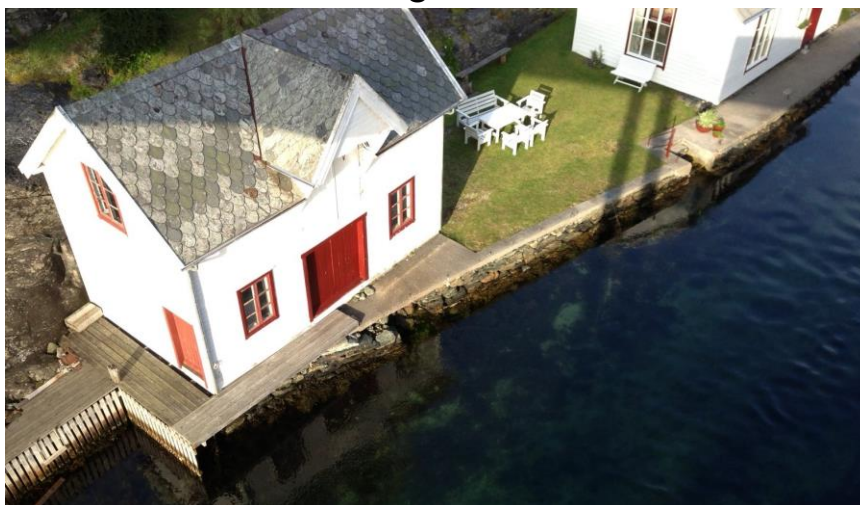
Defekte murar og kantar under brua.

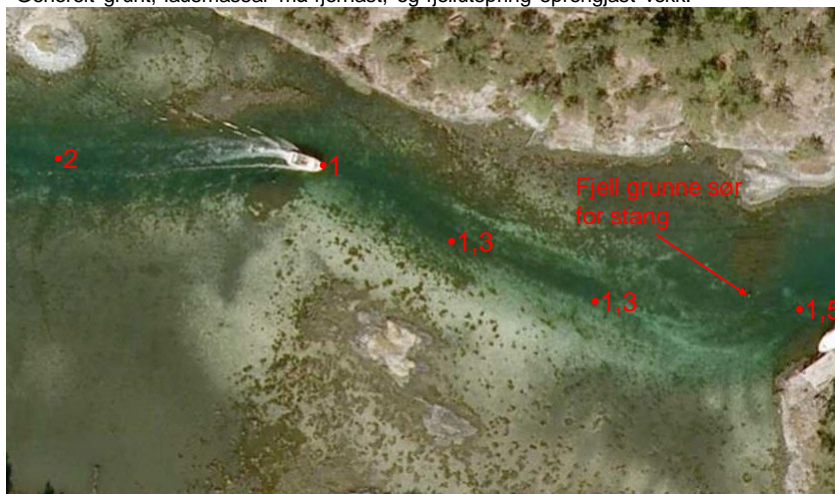
Delprosjekt 3;

Generelt grunt, lausmassar må fjernast, og fjellutspring sprengjast vekk.

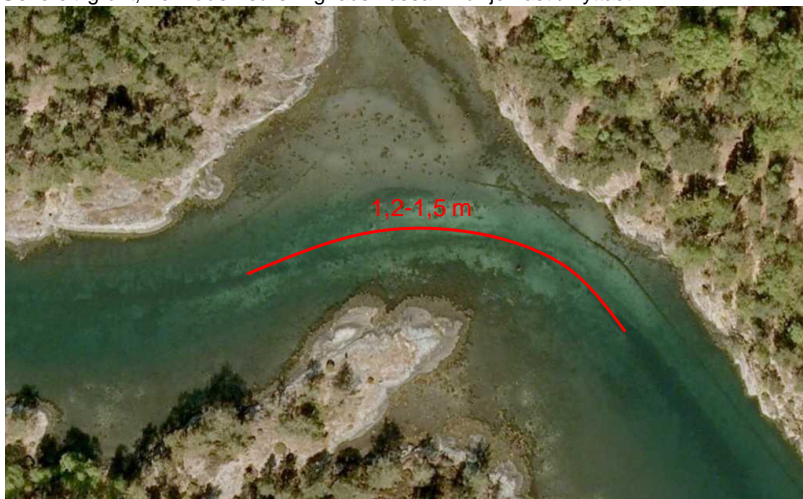
Delprosjekt 4;

Generelt grunt, i område ved sving lausmassar må fjernast / flyttast.

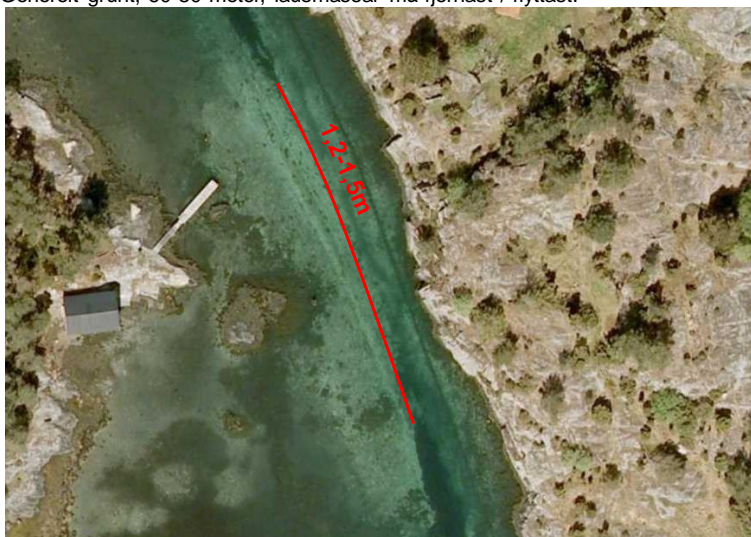
Delprosjekt 5;

Generelt grunt, 60-80 meter, lausmassar må fjernast / flyttast.

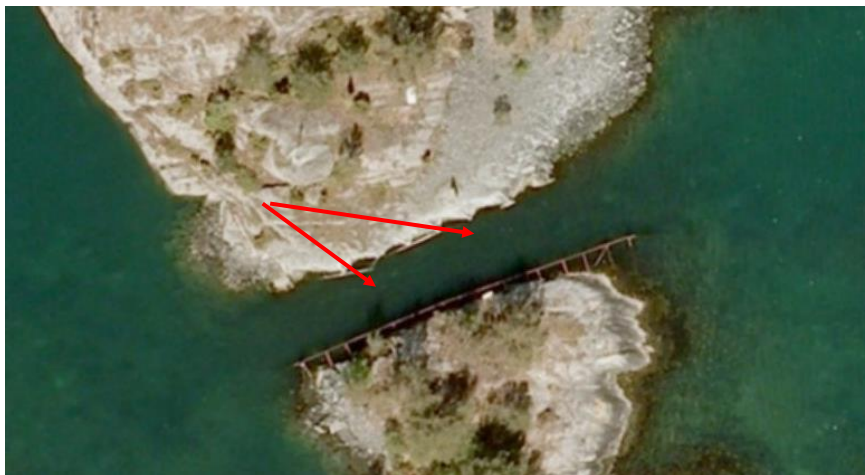
Delprosjekt 6;

Defekt fendeverk langs norside av austre innløp.
