Prosjektbeskrivelse Røyksundkanalen

Det er etablert ei Prosjektgruppe for Røyksundkanalen under Moster Grendautval med målsetjing om å få til ei mudring og oppgradering i kanalen.

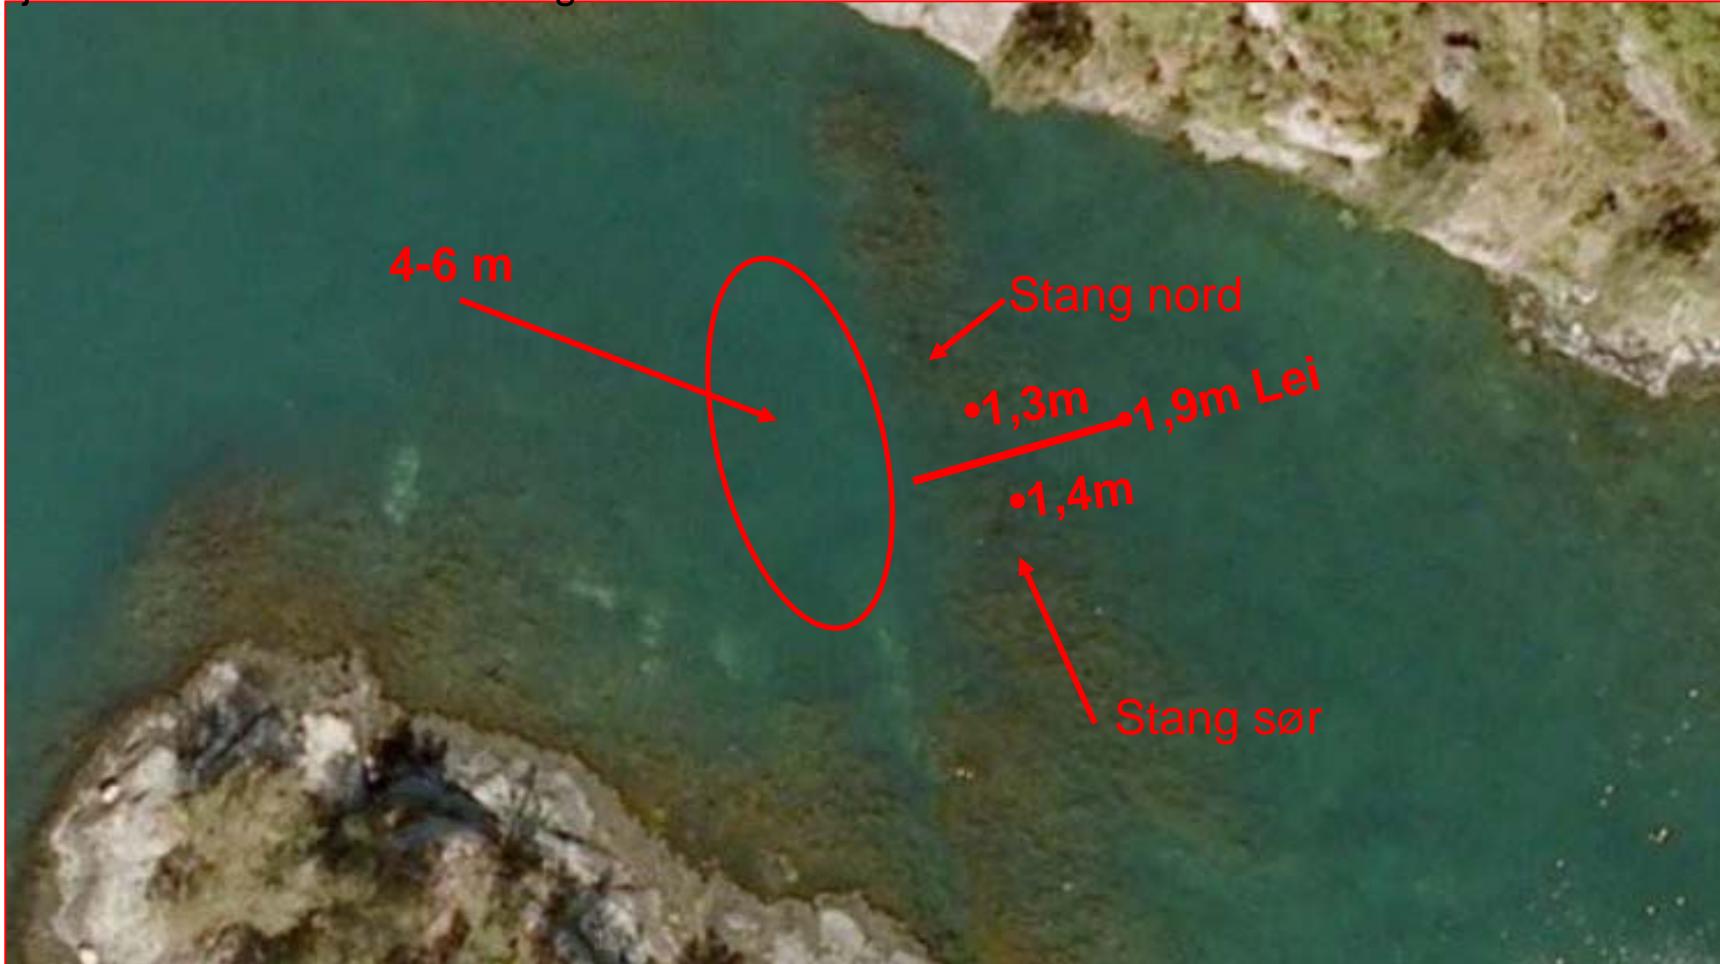
Delprosjekt 1;

Dette heilt vest i kanalen ved utløp til Håvikosen, det er her ein terskel som begrensar tilgang for fiskarar og andre brukarar som har primær tilkomst frå vestsida.

Behov for sprenging, ca 60 m³, massar kan gravast vestover, og plassert i djupare område som vist på biletet. Seilingslei er ca 1,9 m med ein "nakke" på kvar side som må fjernast avstand mellom stenger er ca 12 meter.

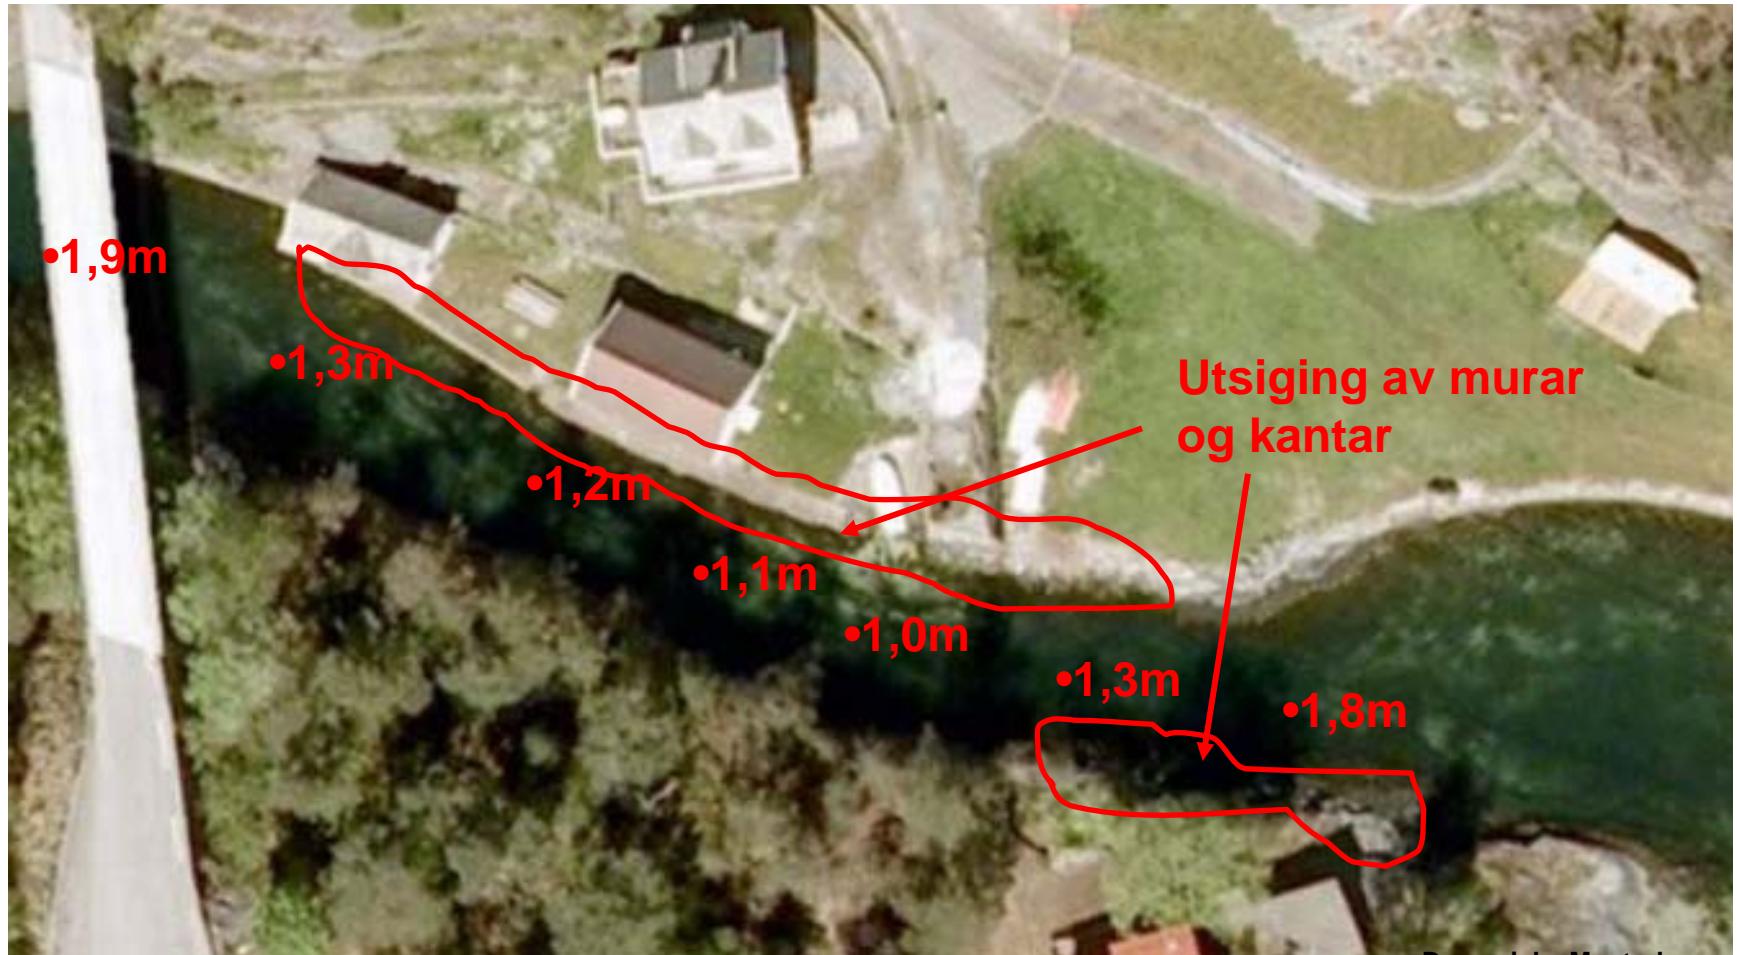
Delprosjekt 2; Oversikt

Mellom brufundament / gamle butikk og naustlokalitetar, her er det sige ut lausmassar og er eit prekært behov for utbetring. Det har vore flerie tilfeller der båtar har fått øydelagd propellar / motorar. Bømlopakken vil her ha store prosjekter i forbindelse med bygging av ny bru og fjerning av gammal bru / brufundament.

Total lengde ca 60-70 meter, sikring av kantar og utgraving av lausmassar

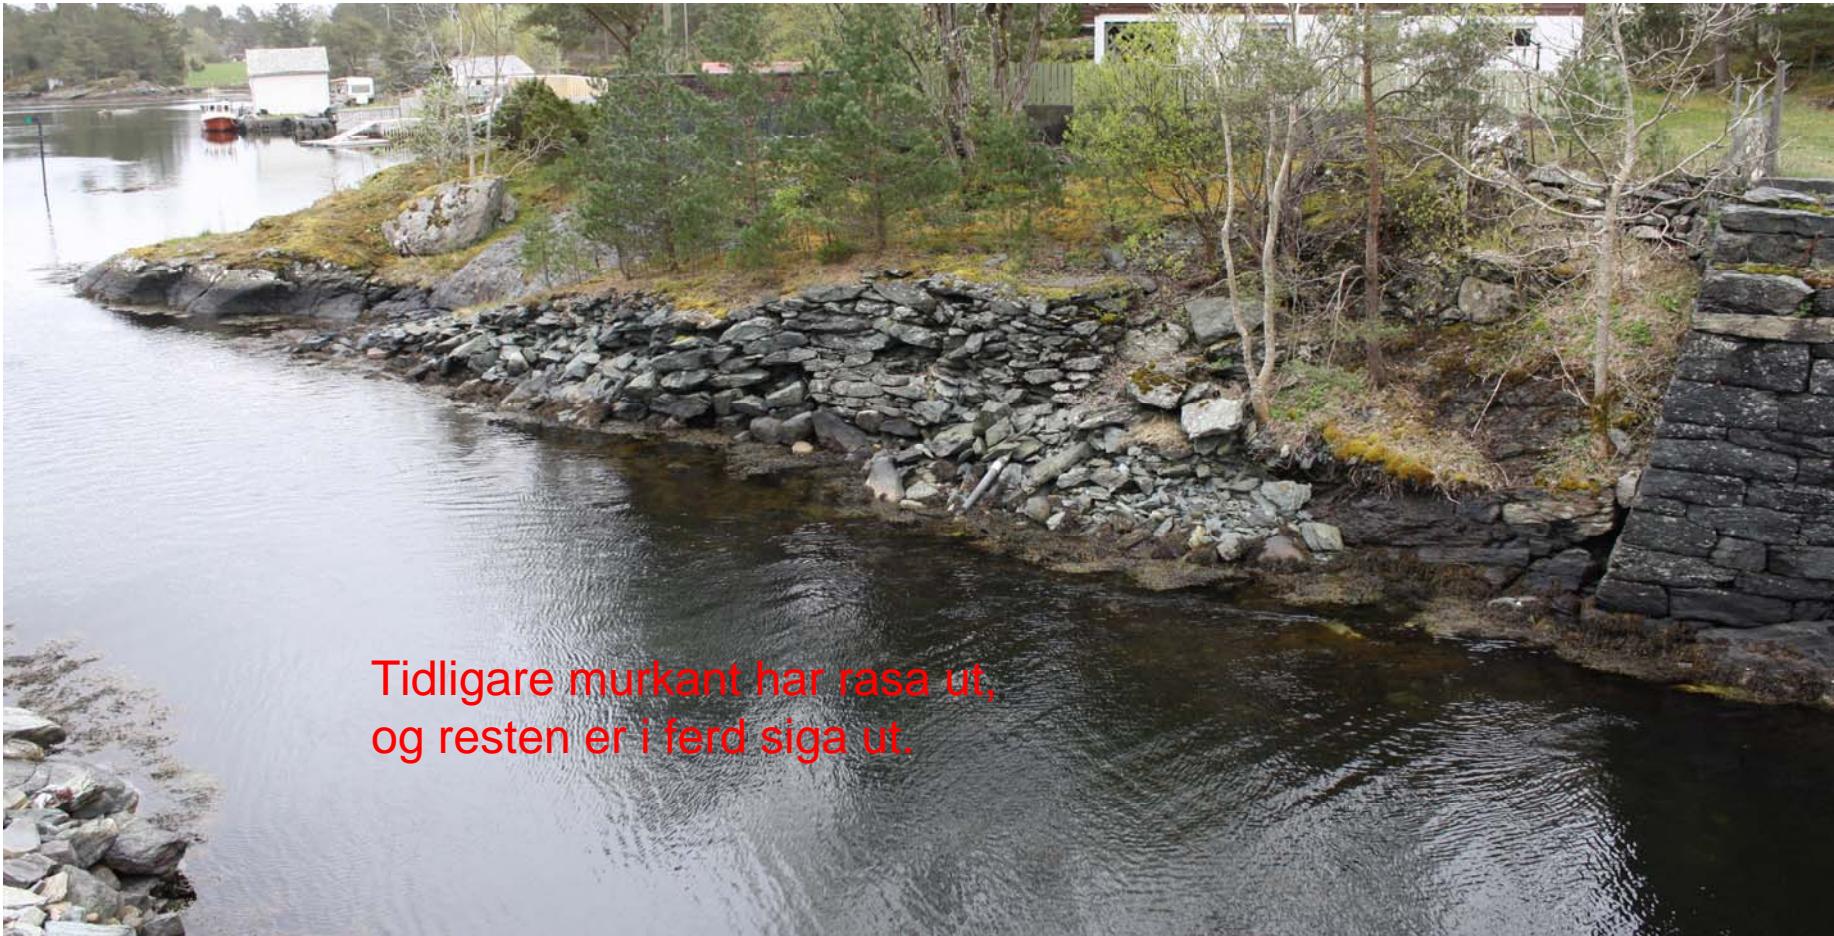
Delprosjekt 2;

Tidligare murkant har rasa ut,
og resten er i ferd siga ut.

Sørsida av kanal, fjerna utrasa massar, ca 12 meter renovering av mur. Tilkomst med maskin frå land.

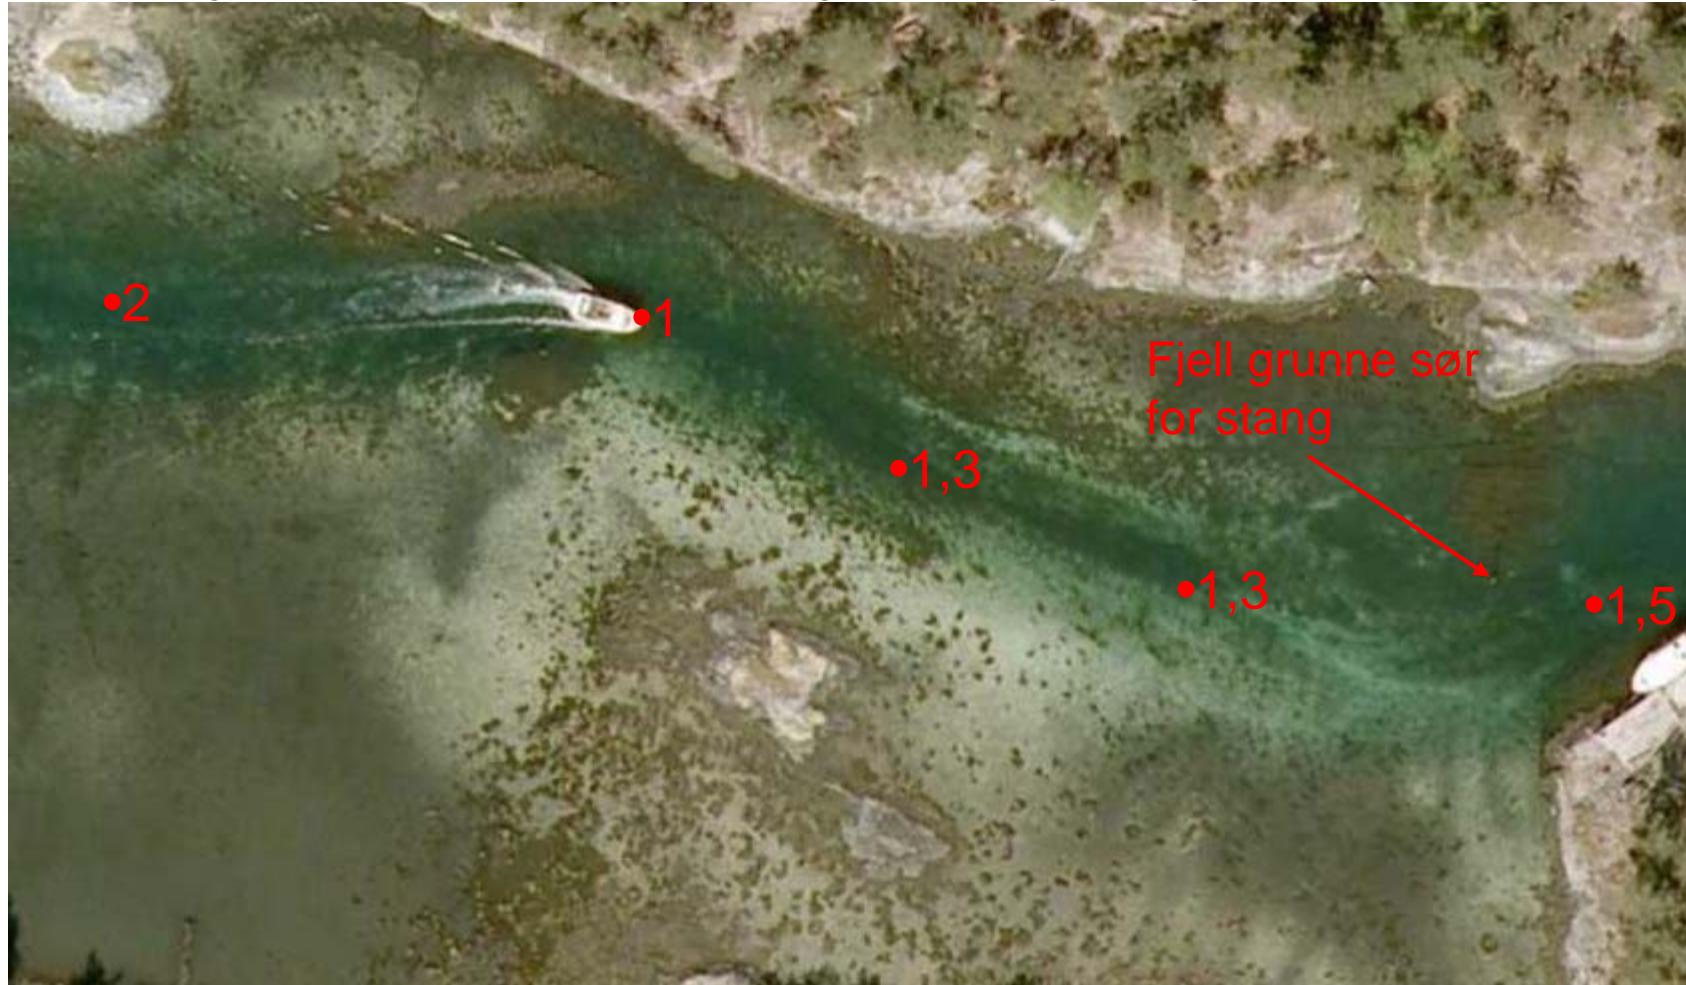
Delprosjekt 3;

Lausmassar har sige tilbake etter forrige mudring og der er behov for ei opprensning, her er og ein plass ein ofte ser båtar står fast.

Generelt grunt, lausmassar må fjernast, og fjellutspring sprengjast vekk.

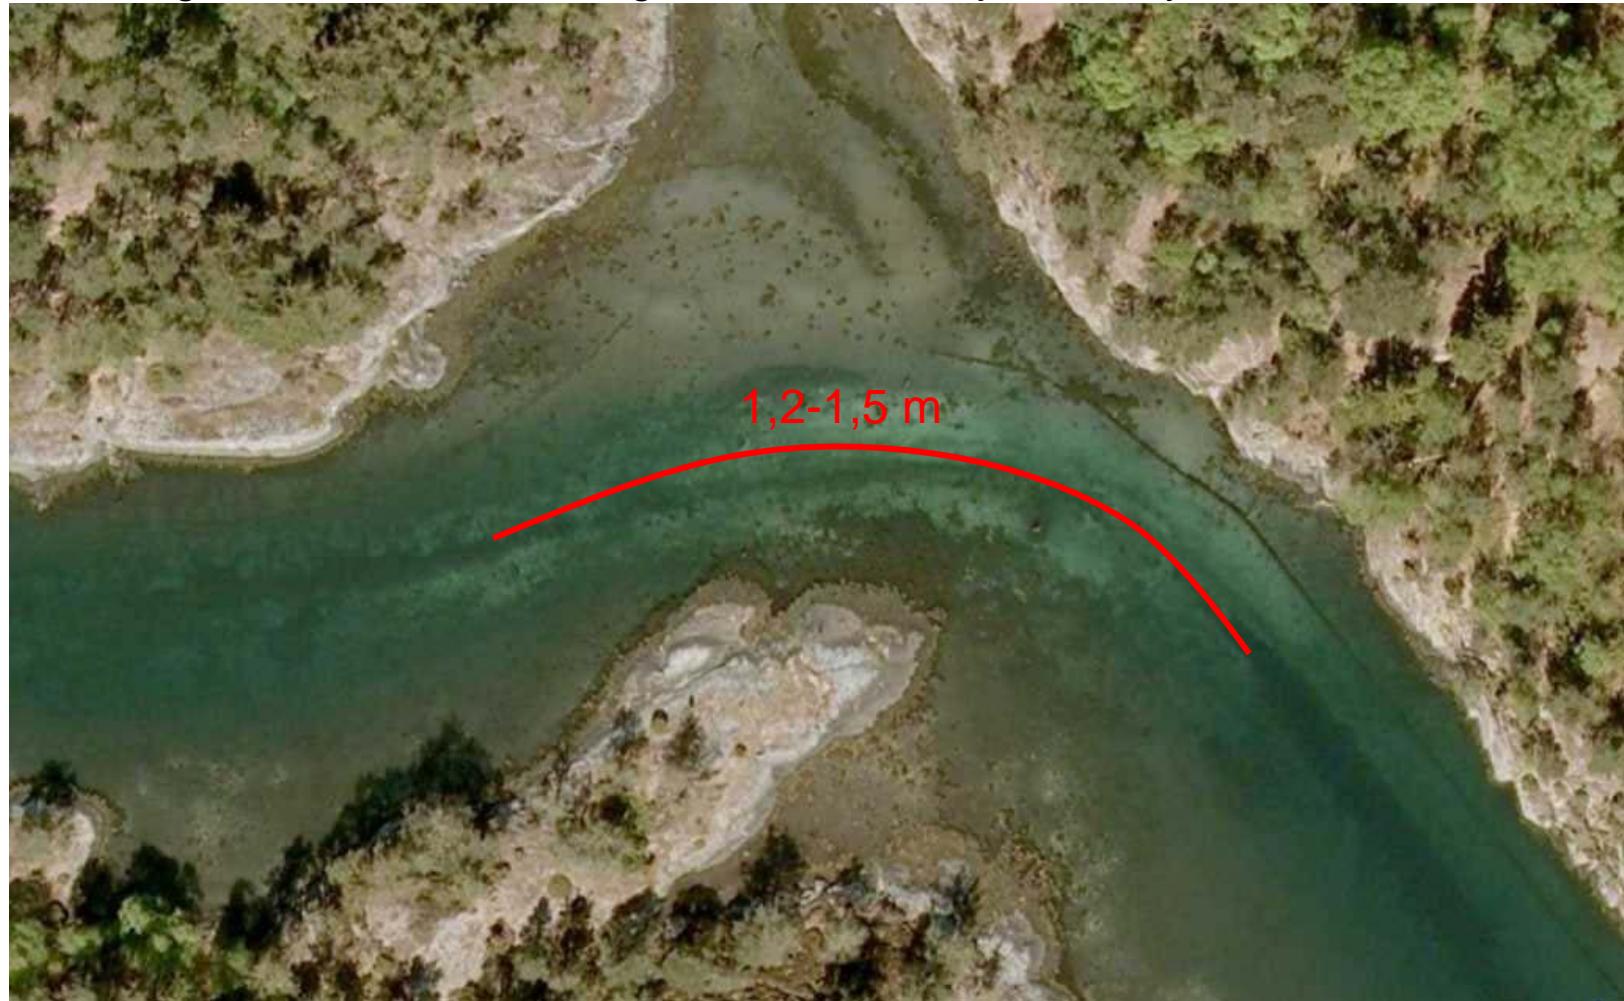
Delprosjekt 4;

Generelt grunt, i område ved sving lausmassar må fjernast / flyttast.

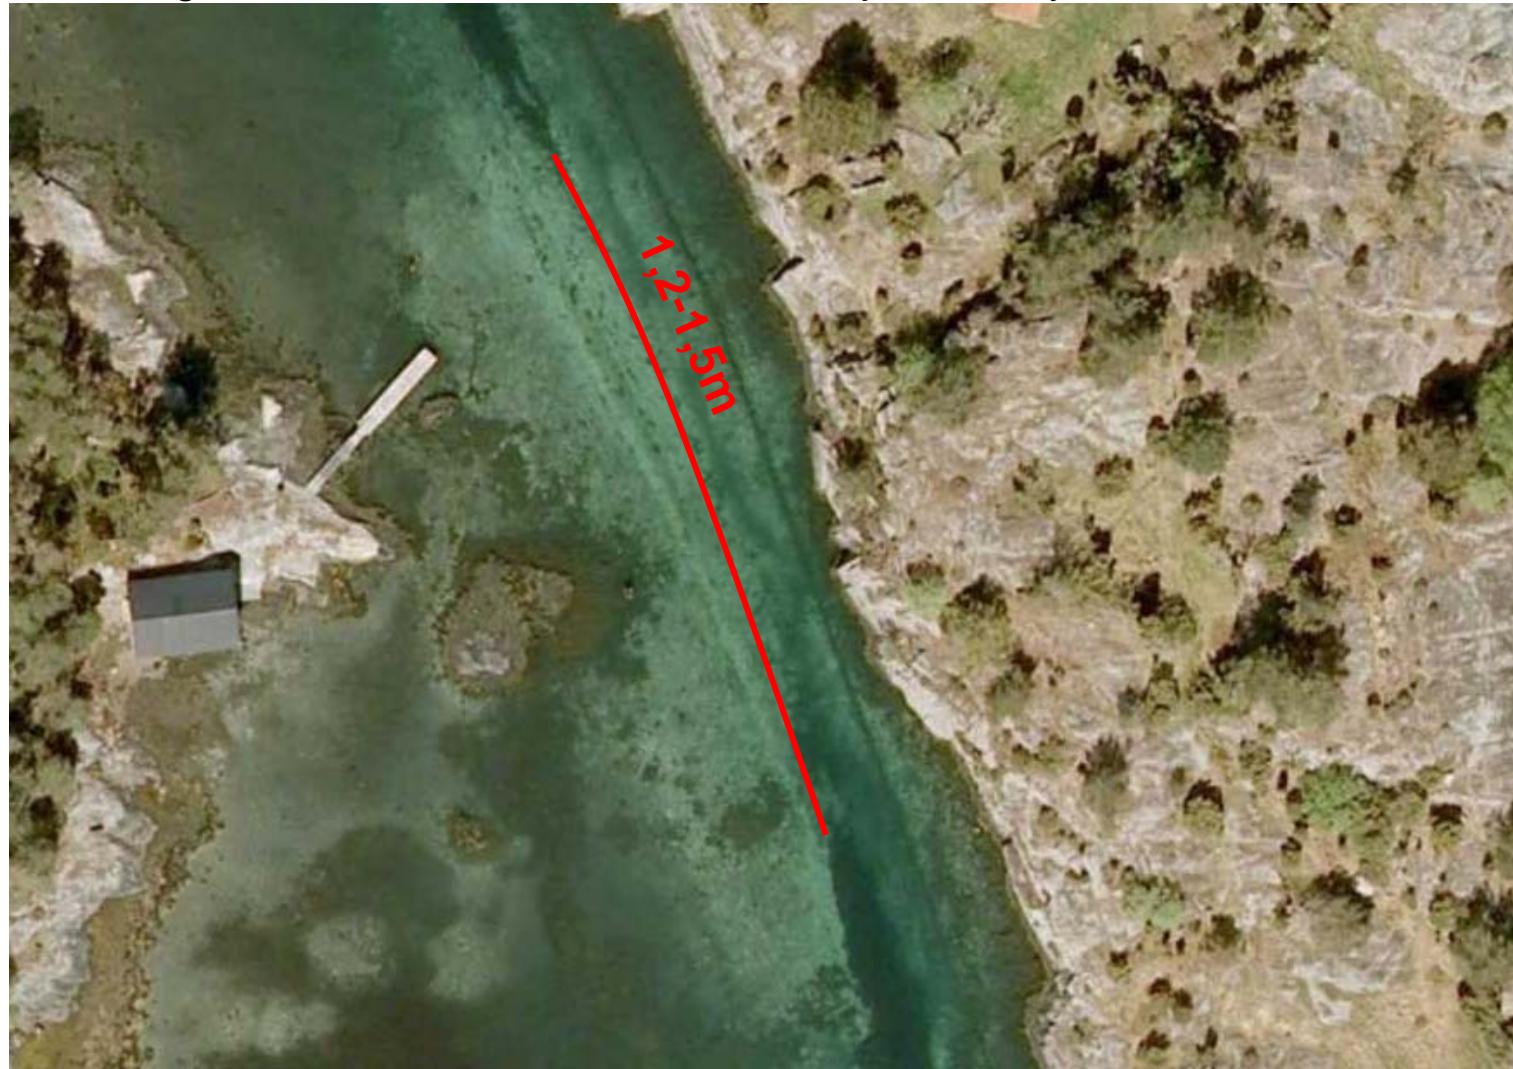
Delprosjekt 5;

Områder nord for Skogbu til "sving" Generelt grunt på grunn av lausmassar som har sige tilbake etter forrige mudring.

Generelt grunt, 60-80 meter, lausmassar må fjernast / flyttast.

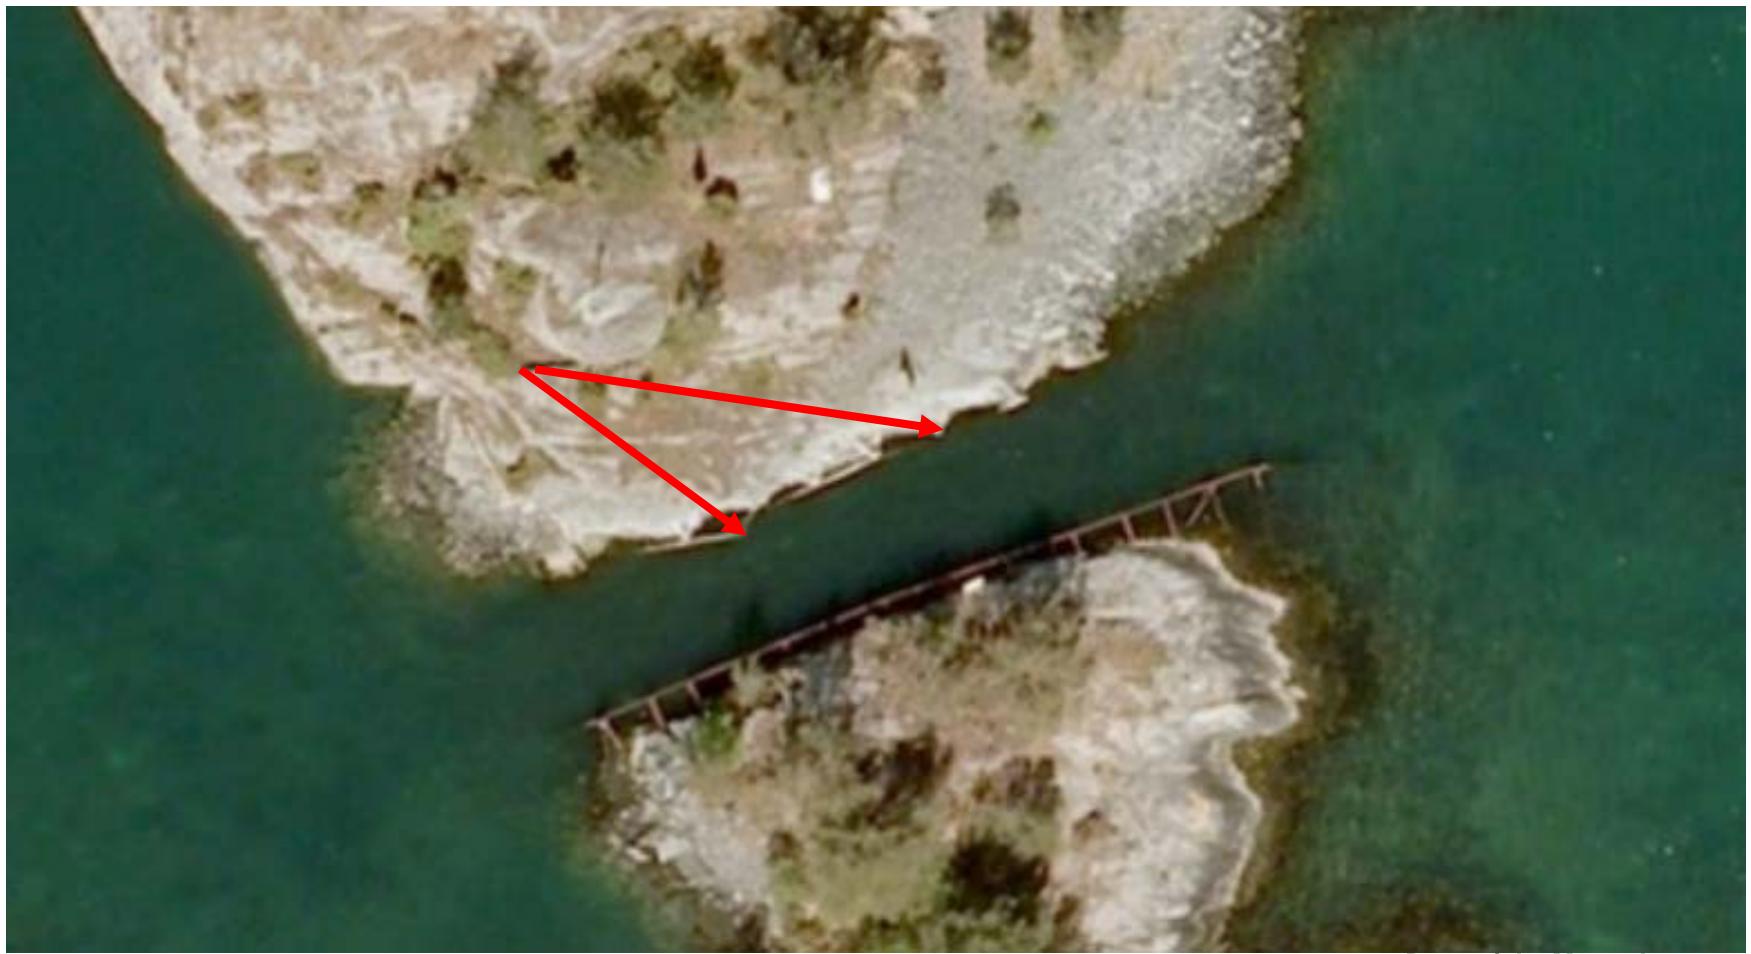
Delprosjekt 6;

Austre innløp til Røyksundkanalen, dette er førsteinntrykket for mange båtfarande i Bømlo, det ser forfalle ut og dei lause / råtne lysstolpane er ein fare for båttrafikken.

Defekt fendeverk langs norside av austre innløp. Riving og montering av nytt må utførast
